## Junta EVA

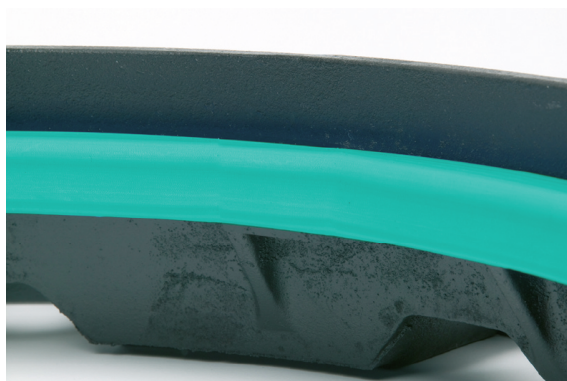
El color de la junta depende del tipo de producto elegido.

La junta de apoyo en material composite de los registros garantiza una gran resistencia a las sollicitaciones del tráfico, al hundimiento, a la abrasión y al desgaste. Y esto en condiciones climáticas muy variadas.

El material de la junta es un etileno vinil acetato.

Durante la manipulación de las tapas y especialmente antes del cierre, hay que asegurarse de que la junta en material composite esté libre de cualquier suciedad, limpiándola si fuese necesario.

La existencia de suciedad (por ejemplo de gravilla) entre la tapa y la junta de apoyo puede llevar a un desgaste prematuro de esta última.

Si fuese necesario, es imprescindible reemplazar rápidamente la junta antes de que la tapa o el marco del registro puedan deformarse.
