Junta EVA

La junta de apoyo en material composite de los registros garantiza una gran resistencia a las sollicitaciones del tráfico, al hundimiento, a la abrasión y al desgaste. Y esto en condiciones climáticas muy variadas.

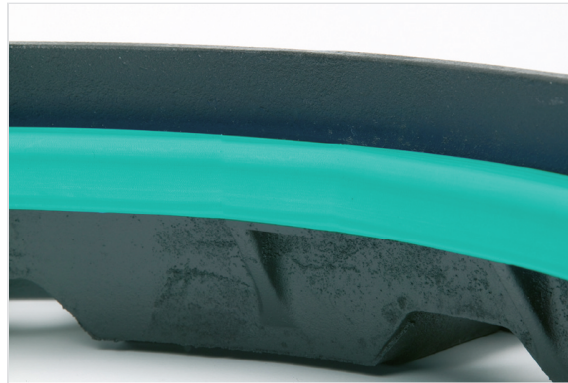
El color de la junta depende del tipo de producto elegido.

El material de la junta es un etileno vinil acetato.
