ALLINOX - Manga de reparação em aço inox para tudo em ferro fundido, aço e PVC

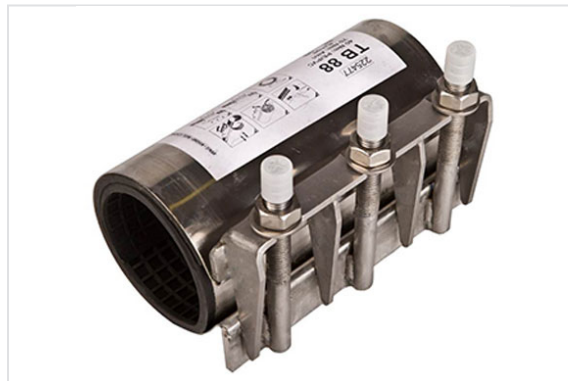
- Banda em aço inoxidável AISI 304 com espessura mínima de 0,8 mm e largura mínima de 200 mm;
- Fecho em aço inoxidável AISI 304 ;
- Bloqueio entre a banda e a peça de fecho é feito através de uma resistente barra em aço inoxidável;
- Junta em elastómero nitrílico NBR com inserção vulcanizada em aço inoxidável AISI 304, espessura de 1,5 mm na zona de fecho da manga;
- Parafuso conforme UNI 5588, em aço classe 70 A4;
- Material adequado para água potável.
