## Registro PAMESTANCA - Clips anti-rotación

### Clips anti-rotación para registros PAMESTANCA en condiciones extremas de utilización

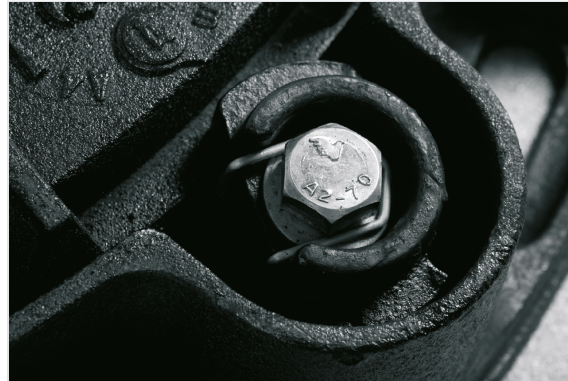
Para disminuir los riesgos y reducir los problemas de mantenimiento, se ha desarrollado un sistema de clips "anti-rotación". Permiten garantizar el bloqueo de la tapa en su marco.

Una vez instalados, los clips impiden la rotación de los tornillos y, en consecuencia, el aflojado de las levas.

Los clips se entregan con cada registro PAMESTANCA en una caja integrada en el marco, la cual contiene también las instrucciones para la instalación. (Ver más abajo la ficha explicativa).

Es posible actuar sobre un registro PAMESTANCA ya instalado utilizando un kit (C49) suministrado aparte con 6 levas, 6 arandelas, 6 tornillos y 6 clips.

Es posible actuar sobre un registro PAMESTANCA 800 ya instalado utilizando un kit (C69) suministrado aparte con 8 levas, 8 arandelas, 8 tornillos y 8 clips.

**Aviso:** es preciso utilizar las levas presentes en el kit, ya que son específicas y los clips están expresamente diseñados para ellas.
