**Notice de pose - Vis de manoeuvre - Bouche Modèle 97 - Non Incongelable
(page du livret R1 530)**

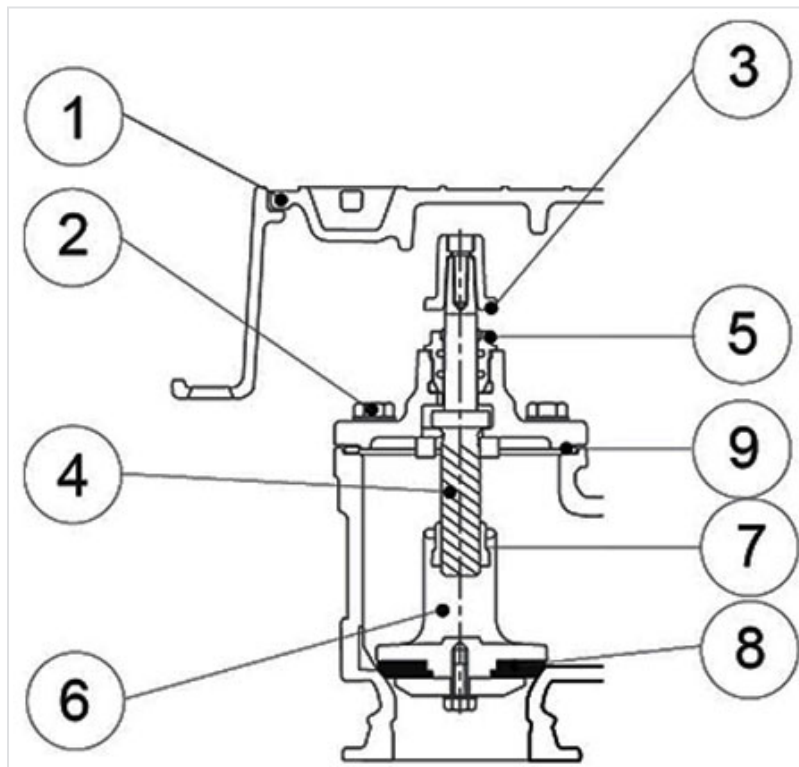
- Isoler la bouche d'incendie
- Ouvrir le couvercle 1 du coffre à glissière
- Dévisser les quatre vis 2
- Retirer le carré de manoeuvre 3 de la vis de manoeuvre 4
- Dévisser avec la clé fournie le palier 5
- Désolidariser la vis de manoeuvre 4 du porte-clapet 5 en dévissant l'écrou 7
- Mettre le nouveau clapet 8 (à monter sans graisse)
- Démontez le joint 9 entre corps et chapeau et le remplacez
- Pour le remontage, effectuer les opérations décrites ci-dessus en sens inverse, en remplaçant l'ensemble des pièces usagées par celles fournies dans le kit :
 - Palier
 - Vis
 - Ecrou

- Rondelle de butée
- Assurer le freinage du palier en donnant un coup de poinçon au niveau de l'encoche prévue à cet effet sur le chapeau

Après chaque intervention, vérifier l'étanchéité et le bon fonctionnement de la bouche
