Pièces de rechange pour EURO20 NG DN150 (versions standard et renforcée)

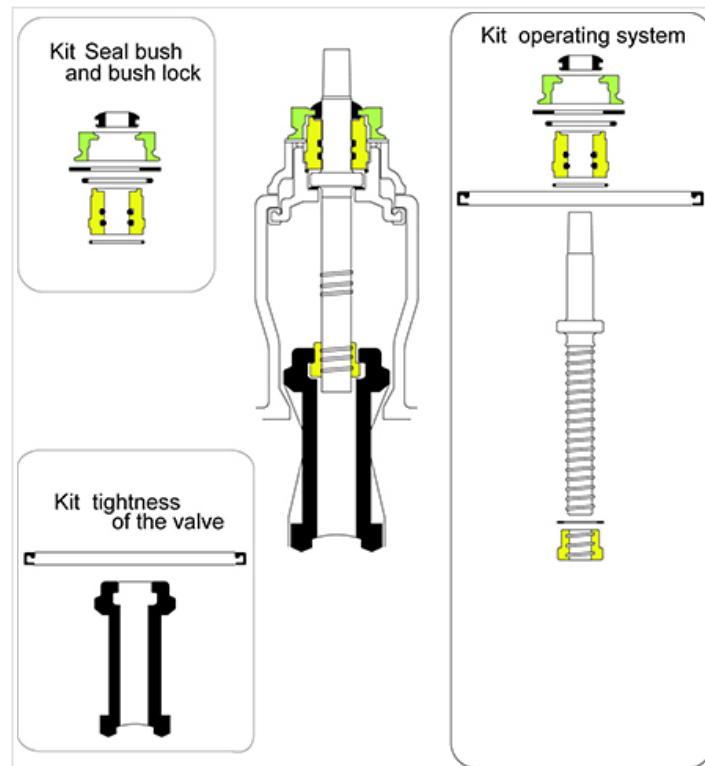
Tous modèles à partir de 2003 DN150	Version Standard		Version Renforcée	
	Références FAH	Références FSH	Références FAH	Références FSH
Kit étanchéité supérieure (5 ensembles)	182071 avant fin 2010	182072	-	182073
	182072 à partir de 2011			
Kit étanchéité vanne (4 ensembles)	182196	182196	182196	182196
Kit remise à neuf	182200 avant fin 2010	182201	-	182201
	225011 à partir de 2011

Avertissement : à partir de 2011, dans la version FAH, la vis V24 a été remplacée par la vis V26
