Pièces de rechange pour EURO20 NG DN150 (versions standard et renforcée)

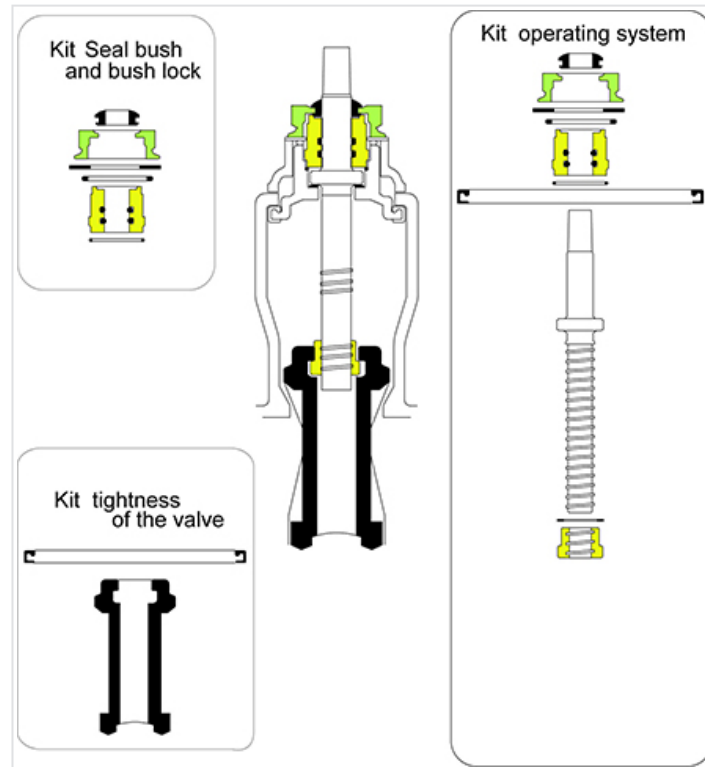
Tous modèles à partir de 2003 DN150	Version Standard		Version Renforcée	
	Références FAH	Références FSH	Références FAH	Références FSH
Kit étanchéité supérieure (5 ensembles)	182071 avant fin 2010 182072 à partir de 2011	182072	-	182073
Kit étanchéité vanne (4 ensembles)	182196	182196	182196	182196
Kit remise à neuf	182200 avant fin 2010 225011 à partir de 2011	182201	-	182201

Avertissement : à partir de 2011, dans la version FAH, la vis V24 a été remplacée par la vis V26
